# 啟明學校(教學大樓)飲用水池水塔清洗前、後照片

# 用戶用水設備檢查及水質檢驗紀錄表

廠商名稱：東泰順實業有限公司

# 啟明學校(宿舍大樓)飲用水池水塔清洗前、後照片

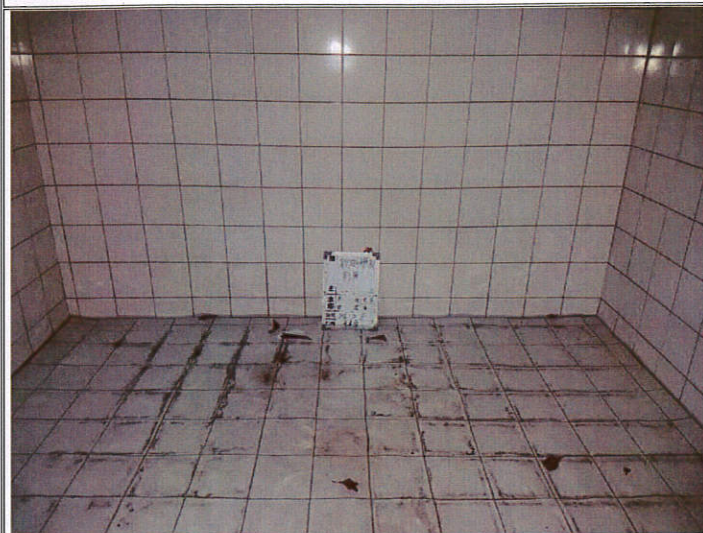
下水池施工前

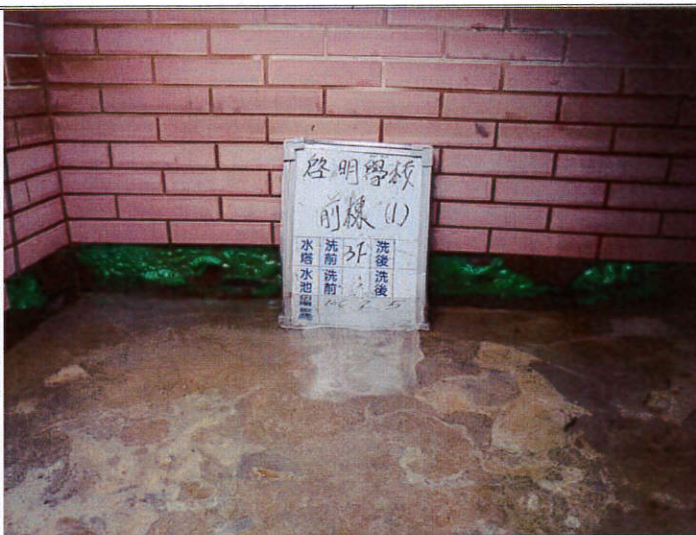
上水塔施工前 1

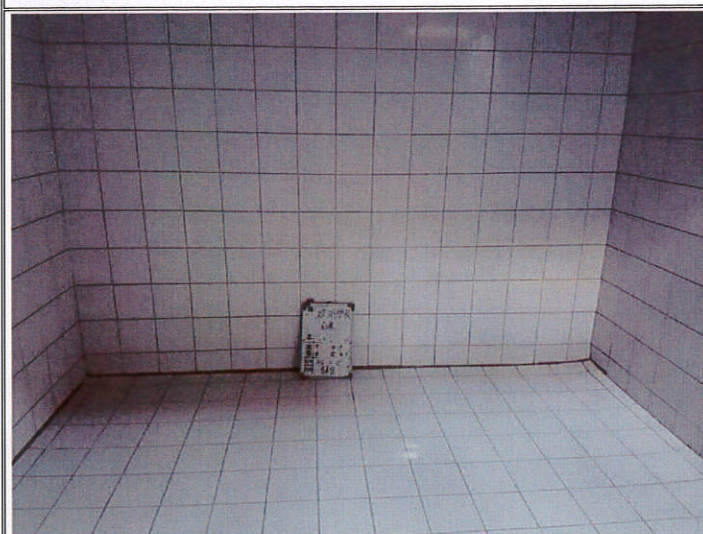
下水池施工後

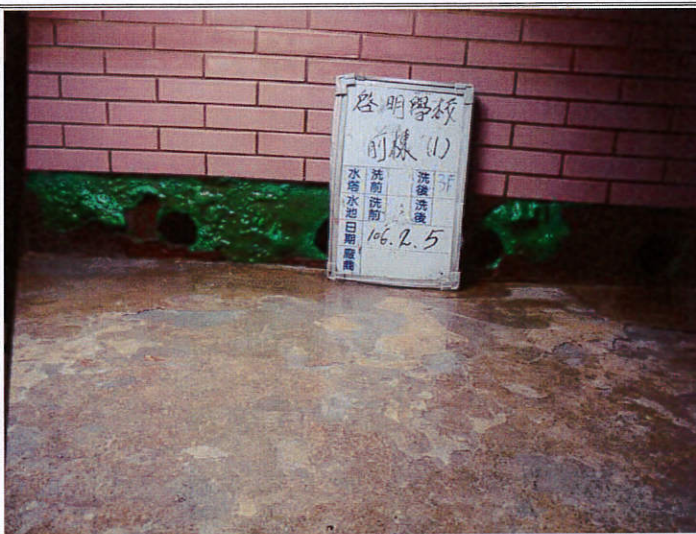
上水塔施工後 1

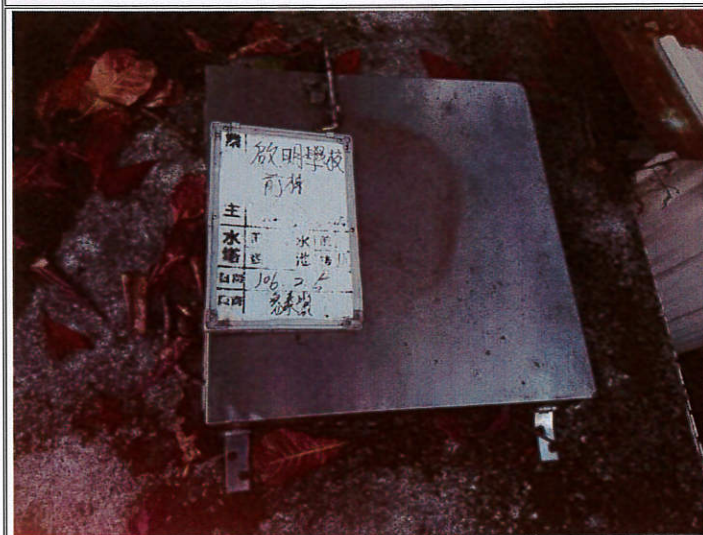
施工後水池蓋復原

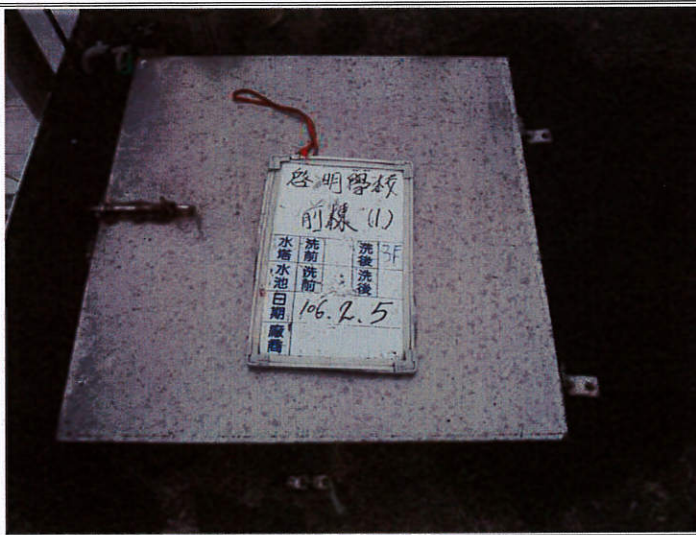
施工後水塔蓋復原 1

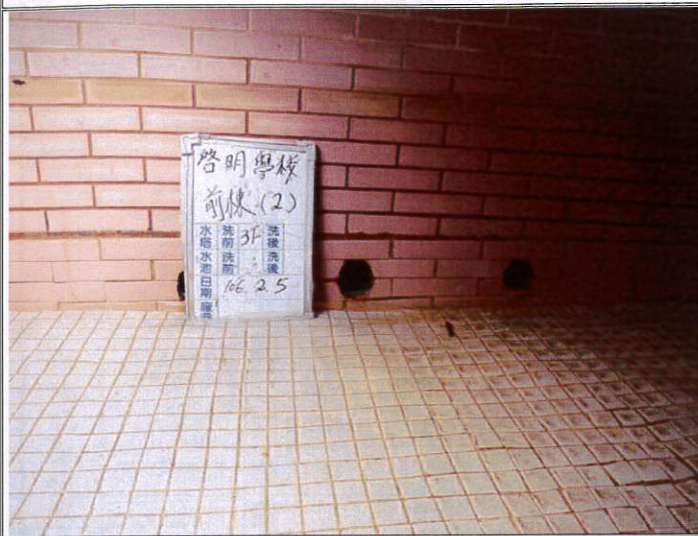
上水塔施工前 2

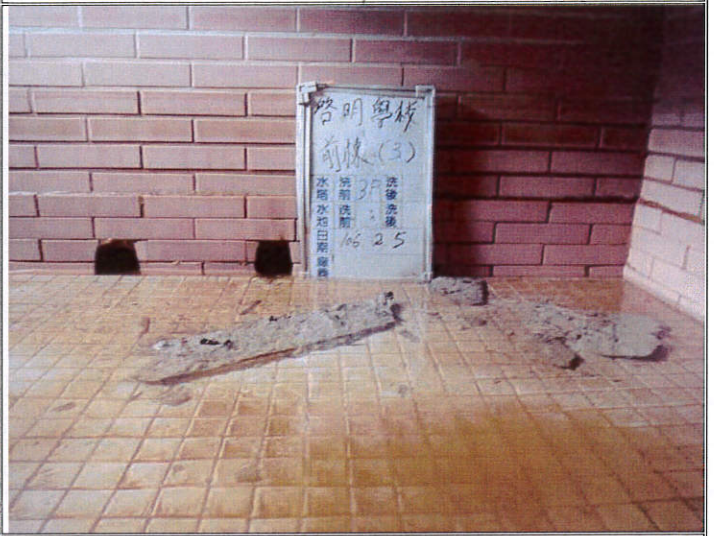
上水塔施工前 3

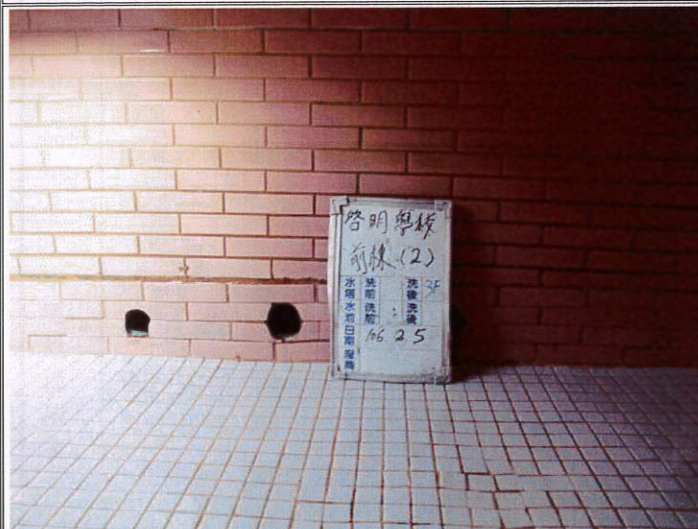
上水塔施工後 2

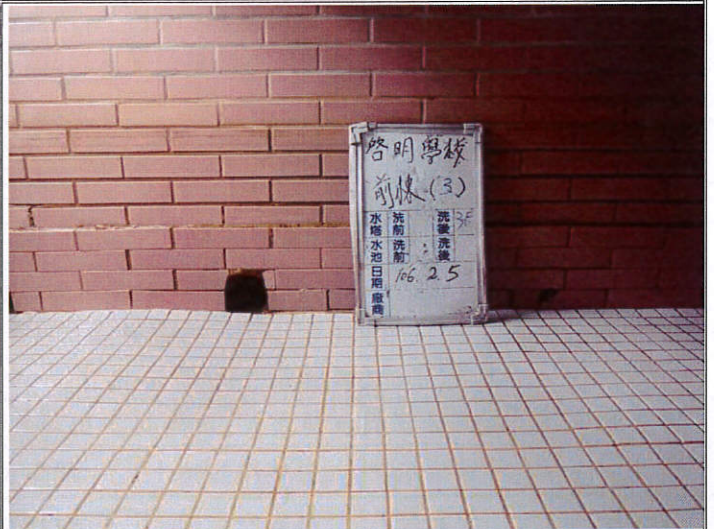
上水塔施工後 3

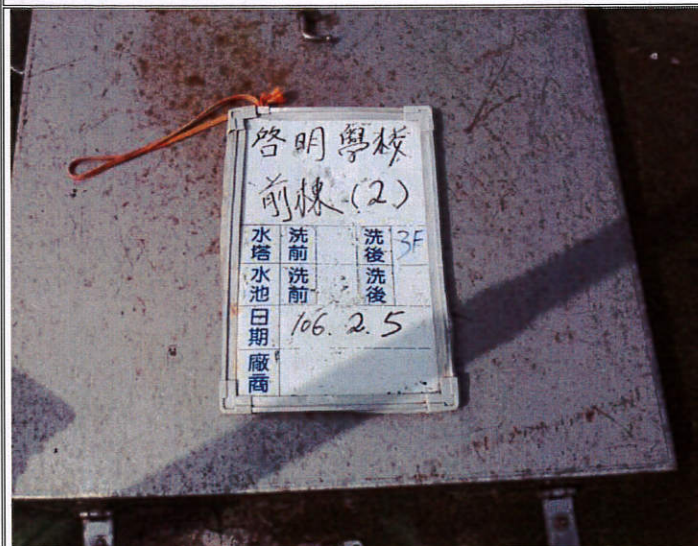
施工後水塔蓋復原 2

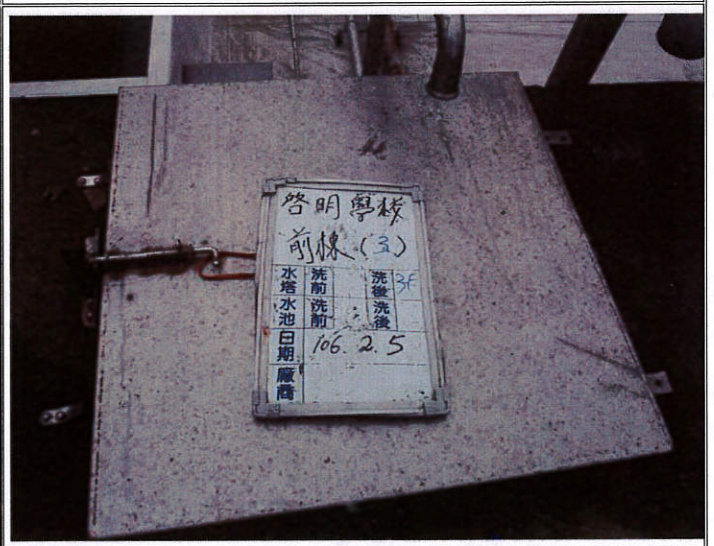
施工後水塔蓋復原 3

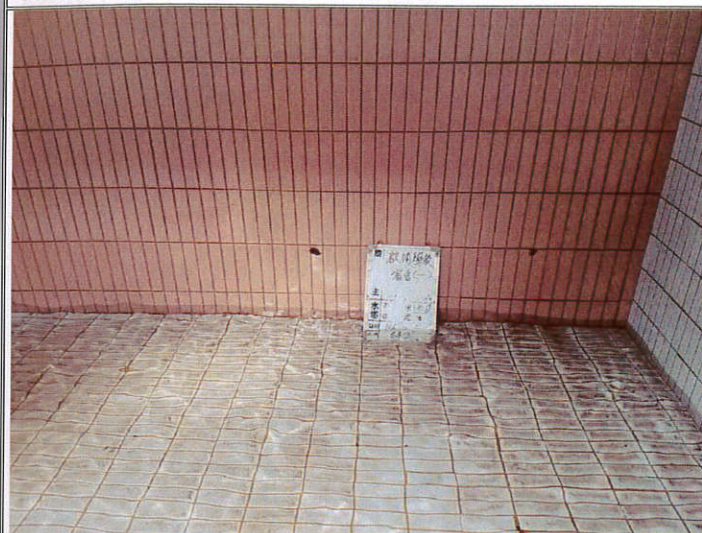
下水池施工前

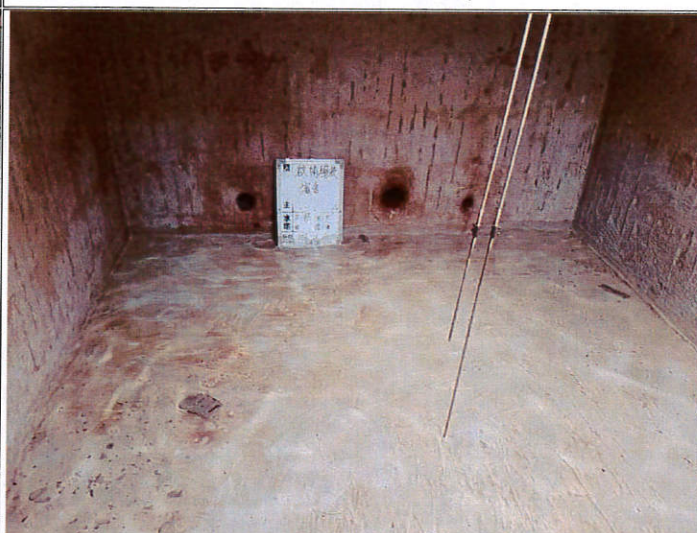
上水塔施工前

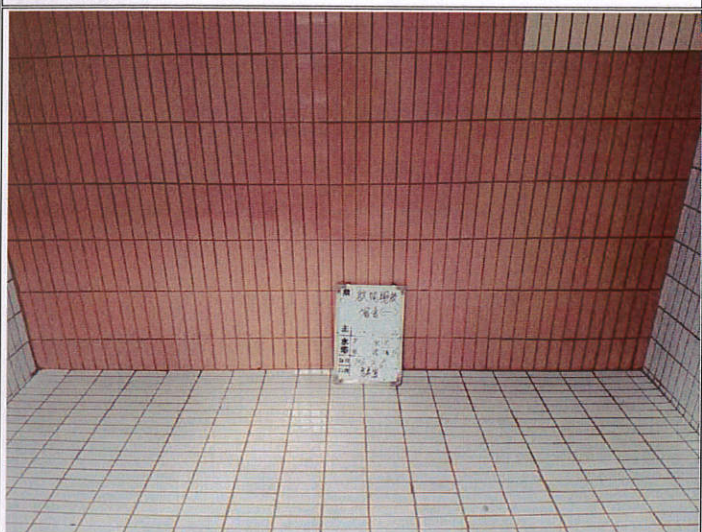
下水池施工後

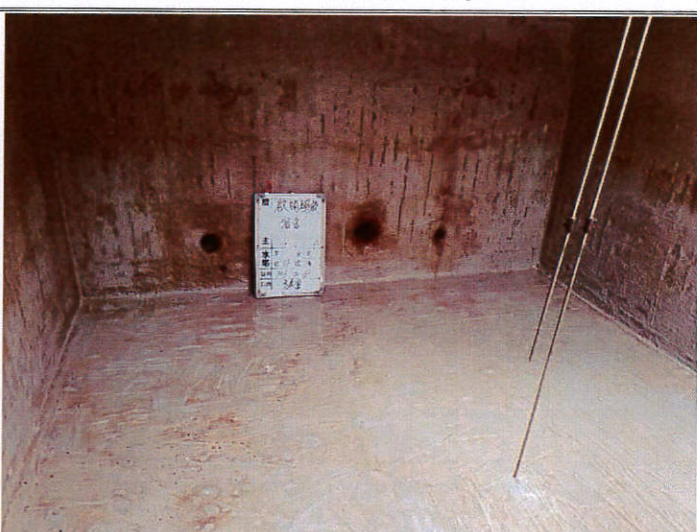
上水塔施工後

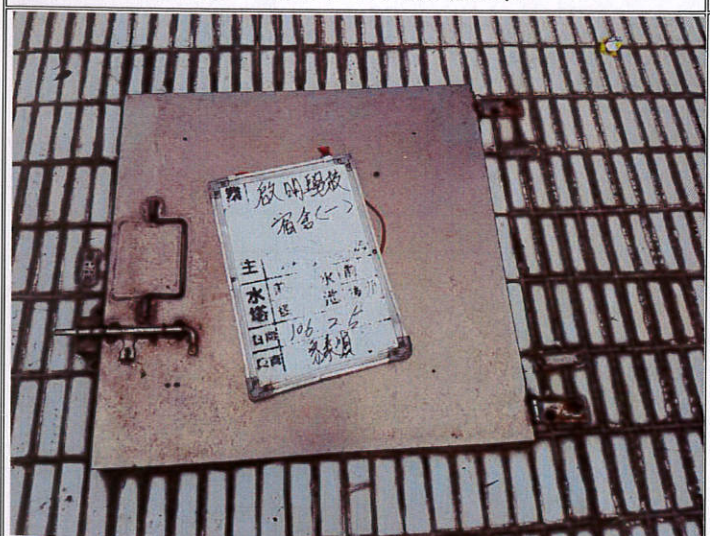
施工後水池蓋復原

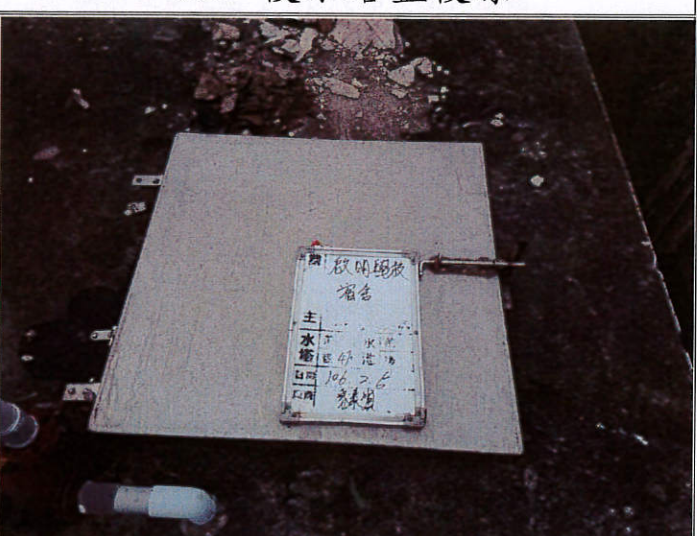
施工後水塔蓋復原
